# **BRENZER SCHULE**

ehemalige Grundschule des Ortsteils Brenz

Untersuchung zum Sanierungsaufwand

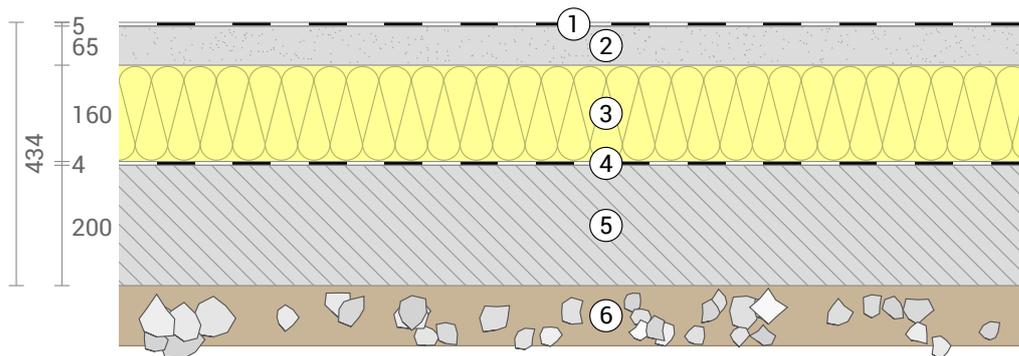
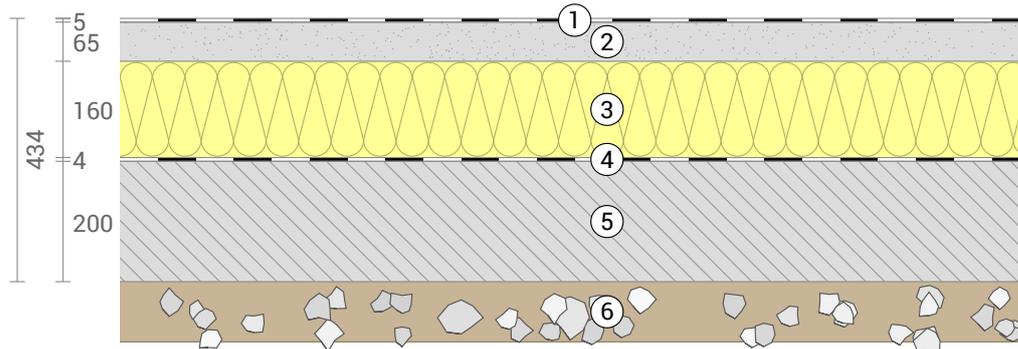
Bodenplatte Sanierung Brenzer Schule,  $U=0,23 \text{ W/(m}^2\text{K)}$

Wärmedurchgangskoeffizient  $U = 1/R_{\text{tot}} = 0,23 \text{ W}/(\text{m}^2\text{K})$

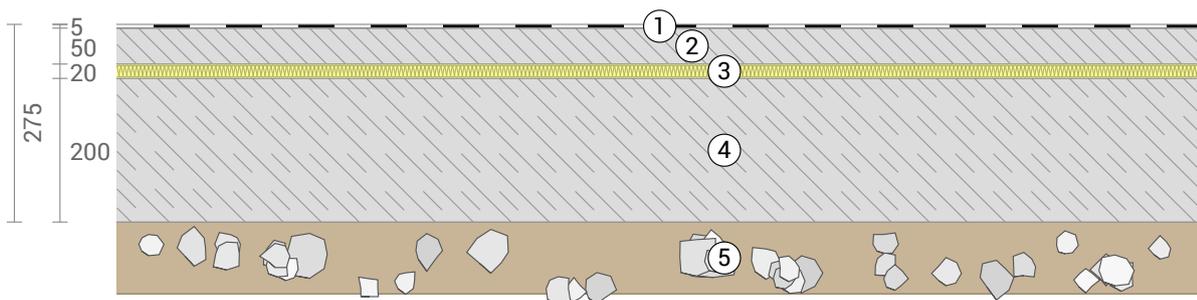
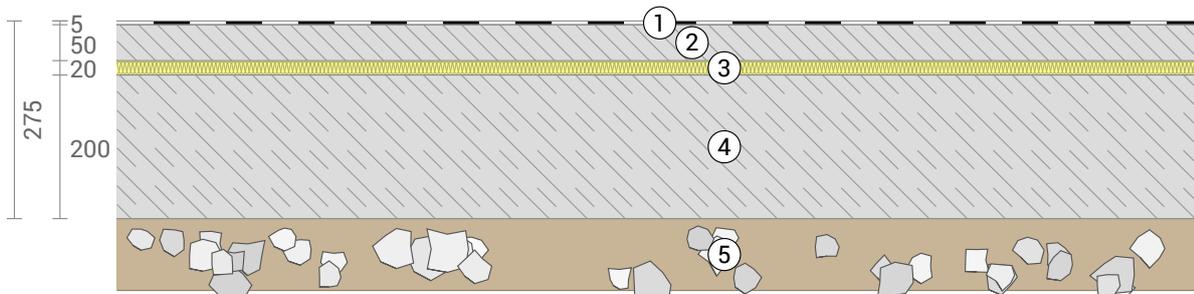
Bodenplatte, nicht unterkellert,  $U=1,41 \text{ W}/(\text{m}^2\text{K})$

Wärmedurchgangskoeffizient  $U = 1/R_{\text{tot}} = 1,41 \text{ W}/(\text{m}^2\text{K})$

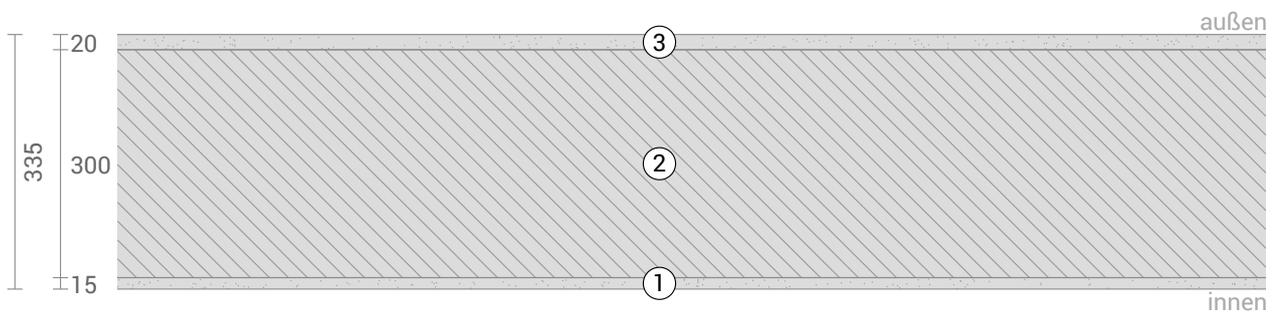
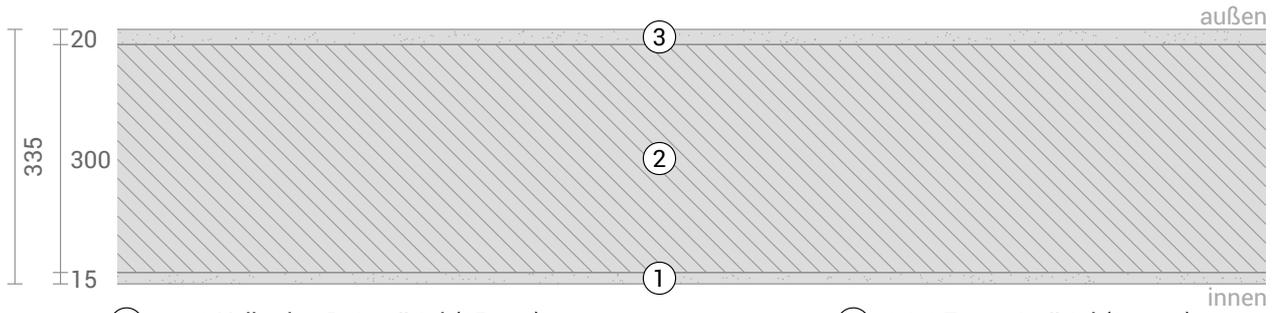
Bestands-Außenwand Brenzer Schule,  $U=1,39 \text{ W}/(\text{m}^2\text{K})$

Wärmedurchgangskoeffizient  $U = 1/R_{\text{tot}} = 1,39 \text{ W}/(\text{m}^2\text{K})$

Die relative Luftfeuchtigkeit auf der raumseitigen Bauteiloberfläche beträgt 80%. Schimmelpilzbildung ist ab 80% möglich. Die Anforderungen zur Vermeidung kritischer Luftfeuchten für Schimmelpilzbildung sind somit nicht erfüllt.
