Sanierung Hauptschulgebäude Sontheim

Entwurf – Sanierung Fassade - Hülle 1. Bauabschnitt 27.06.2017

Sanierung Hauptschulgebäude Sontheim – Entwurf Sanierung Fassade - Hülle

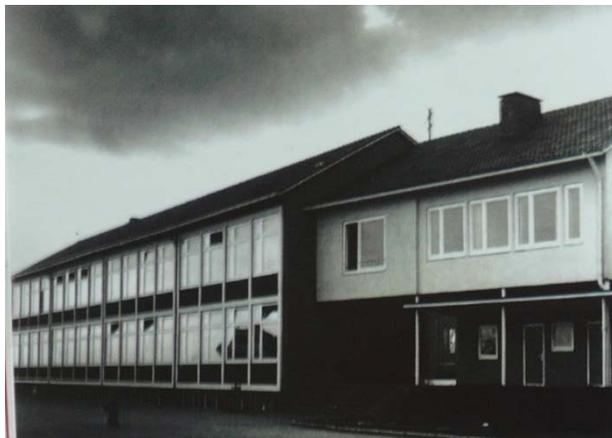
Schulhaus 1957

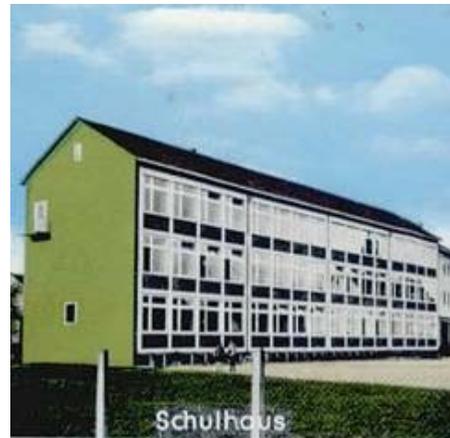
Schulhaus ab 1966 - Aufstockung

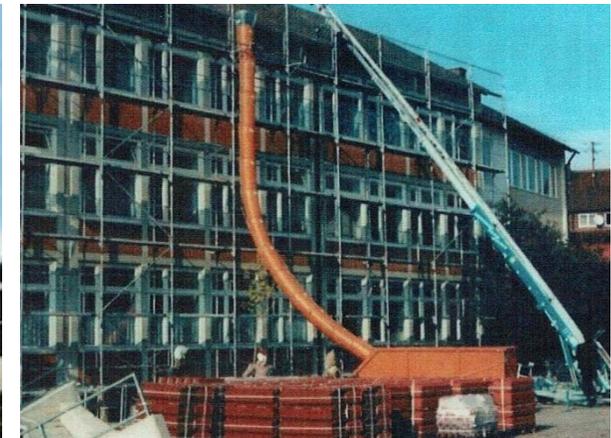
1. Umbau Modernisierung Südfassade 1995

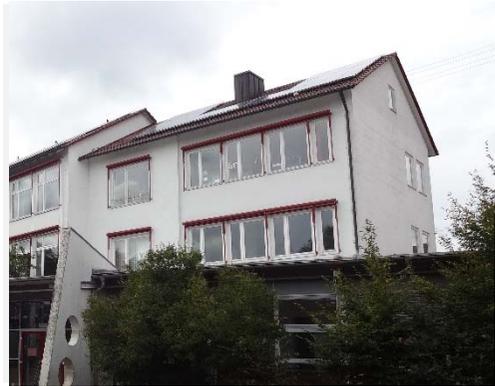
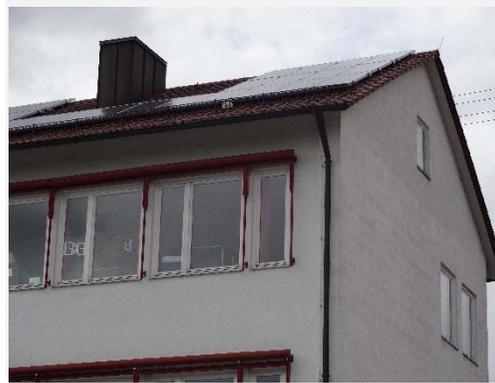
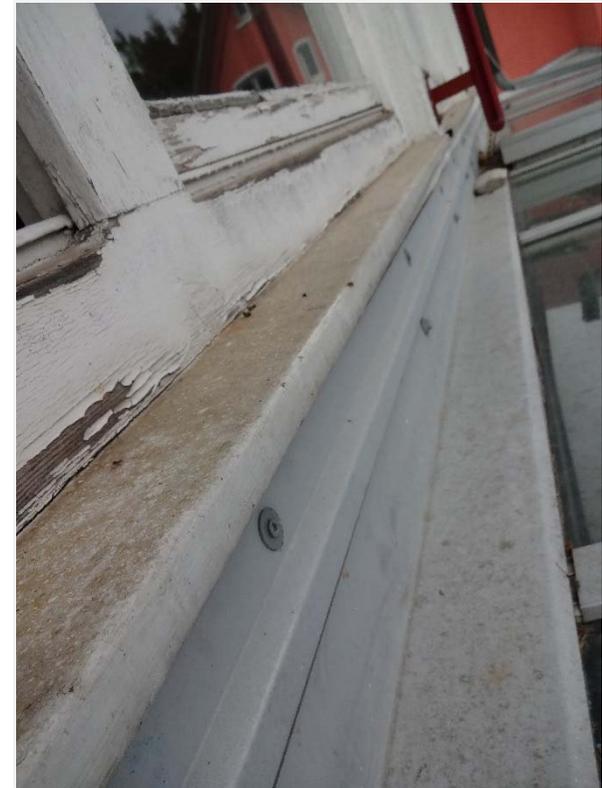
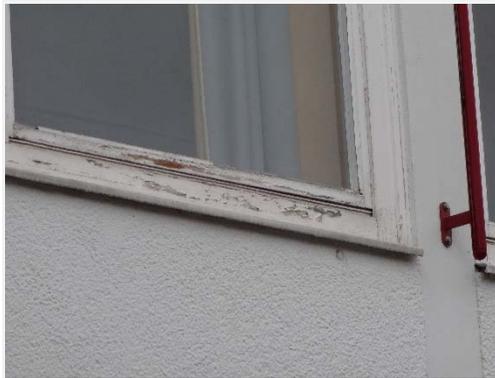
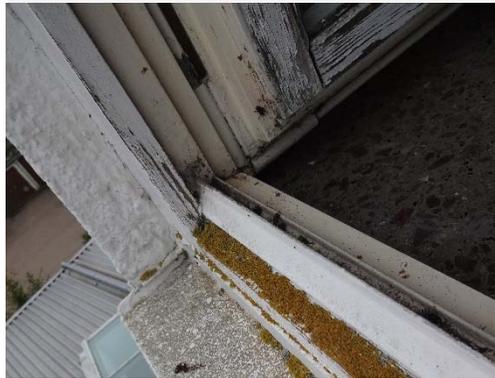
Sanierung Hauptschulgebäude Sontheim – Entwurf – Sanierungsstau – Mängel – Südseite Verwaltung- Fassade

- G. Flurbereich im UG auf der Nordseite gibt es Feuchtigkeitsschäden
- H. Massive Schäden auf Grund des Alters sind an den originalen Holzverbundfenster vorhanden.

- I. Die Aussenwände bzw. generell die Hüllfläche weisen wesentliche Mängel im Bereich Wärmeschutz/durchgang auf.
- J. Sämtliche Oberflächen, Wand, Decke Boden aller Räume im EG 1. OG., 2. OG teils UG sind abgenutzt

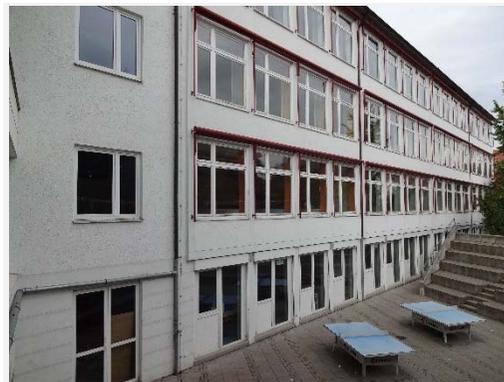
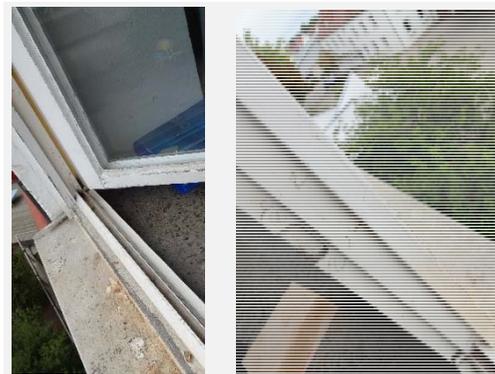
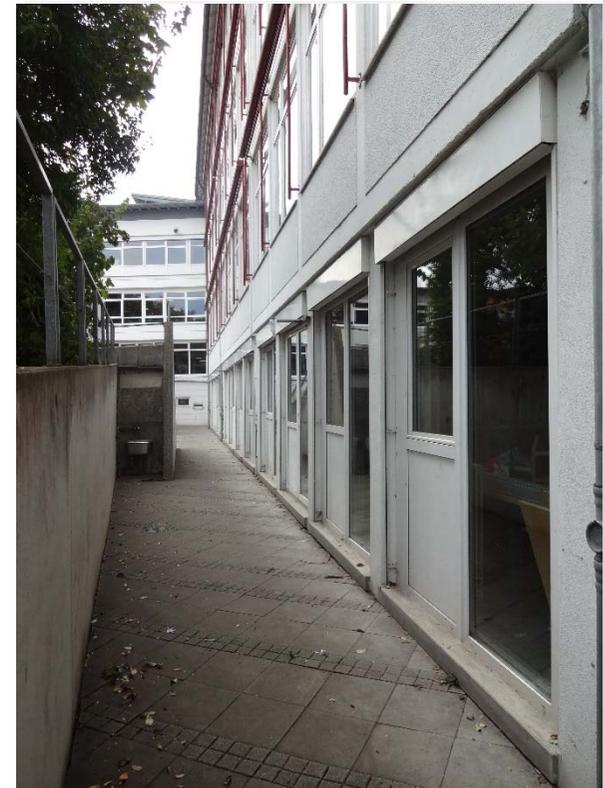
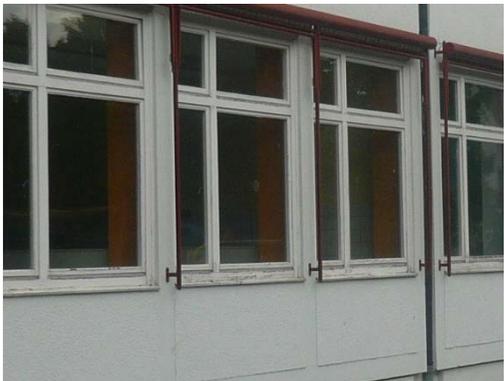
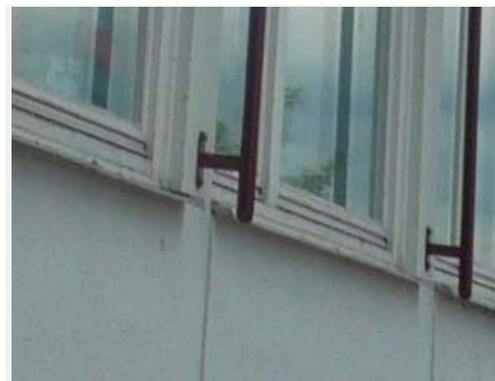
Sanierung Hauptschulgebäude Sontheim – Konzept – Sanierungsstau – Mängel – Südseite Klassenräume- Fassade

- P. Überhitzung der nach Süden ausgerichteten Klassenräume
- Q. Aussenanlagen auf der Nordseite entsprechen nicht der technischen Regeln – Feuchtigkeitsschäden im UG

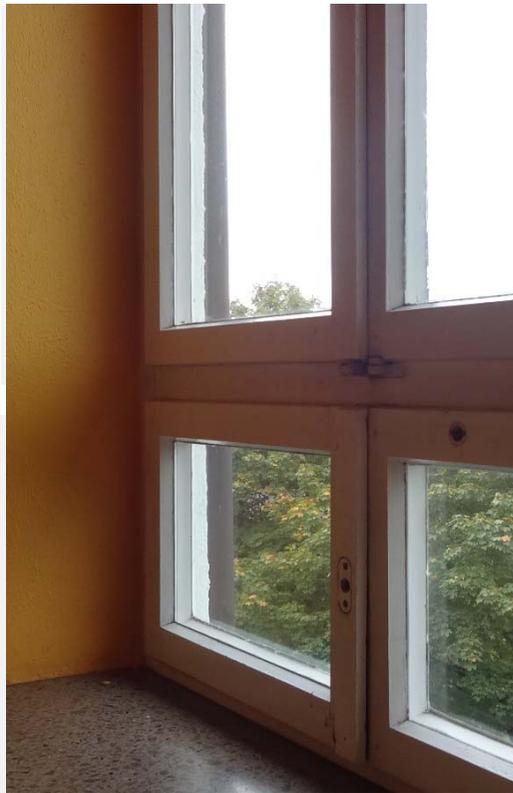
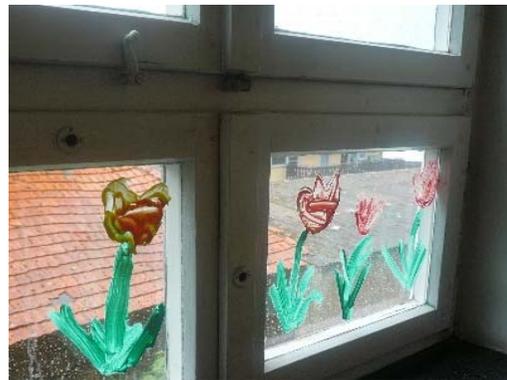
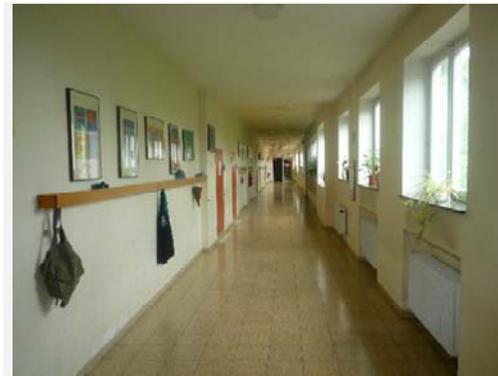
Sanierung Hauptschulgebäude Sontheim – Entwurf – Sanierungsstau - Mängel – Innenräume

- K. Nicht genutzte Räume und Zweckentfremdung von Räumen
- L. Heizungsanlage im Contracting Verfahren – Vertrag in 2020 aus
- M. Elektro, Sanitär- und Heizungsinstallation entsprechen nicht mehr der Stand der Technik und den gesetzlichen Anforderungen. Sanitäre Anlagen sind abgenutzt Elektroleitungen entsprechen von 1957 bzw, 1966

- N. Hausarbeitsräume im EG und Möblierung entsprechen nicht mehr den heutigen Anforderung wie Zustand und Sicherheit zudem abgenutzt.
- O. Möblierung ist abgenutzt

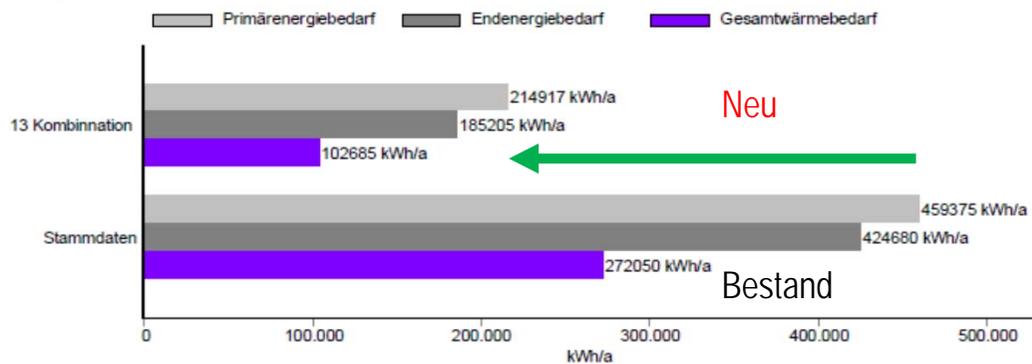
Bild 2.13.3: Vergleich Primärenergiebedarf „Kombination Alle

Die Transmissionswärmeverluste um 200% und der Primärenergiebedarf um 73% deutlich überschritten.

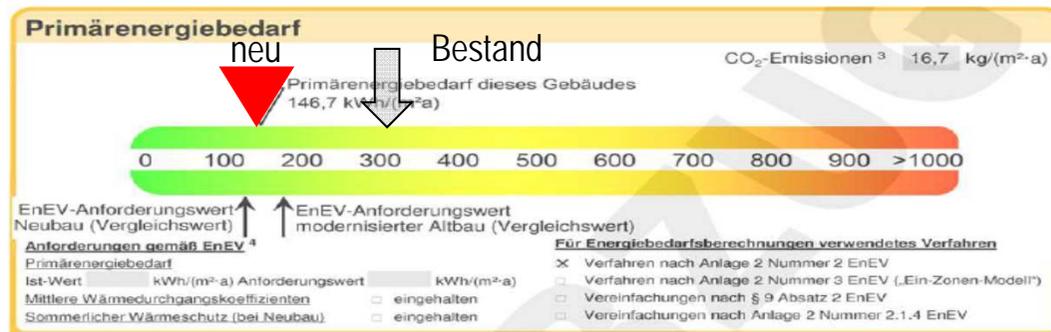
Bild 2.13.4: Vergleich Primärenergiebedarf „Kombination Alles“

Die Transmissionswärmeverluste sinken von ursprünglich vorhandenen 1,254 W/m²K auf 0,391 W/m²K ab.

Der Primärenergiebedarf sinkt von ursprünglich vorhandenen 299,0 kWh/m²a auf 146,7 kWh/m²a ab. Er liegt damit ca. 17 % unter den für das Gebäude nach EnEV zulässigen 176,5 kWh/m²a.

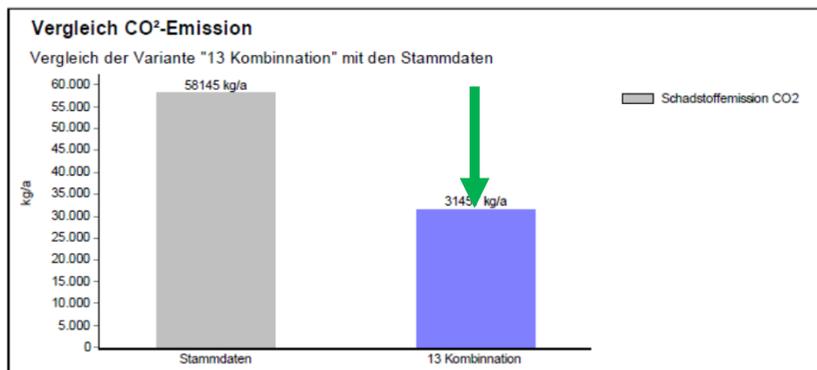
Bild 2.13.1: Vergleich CO₂-Emission „Kombination Alles“

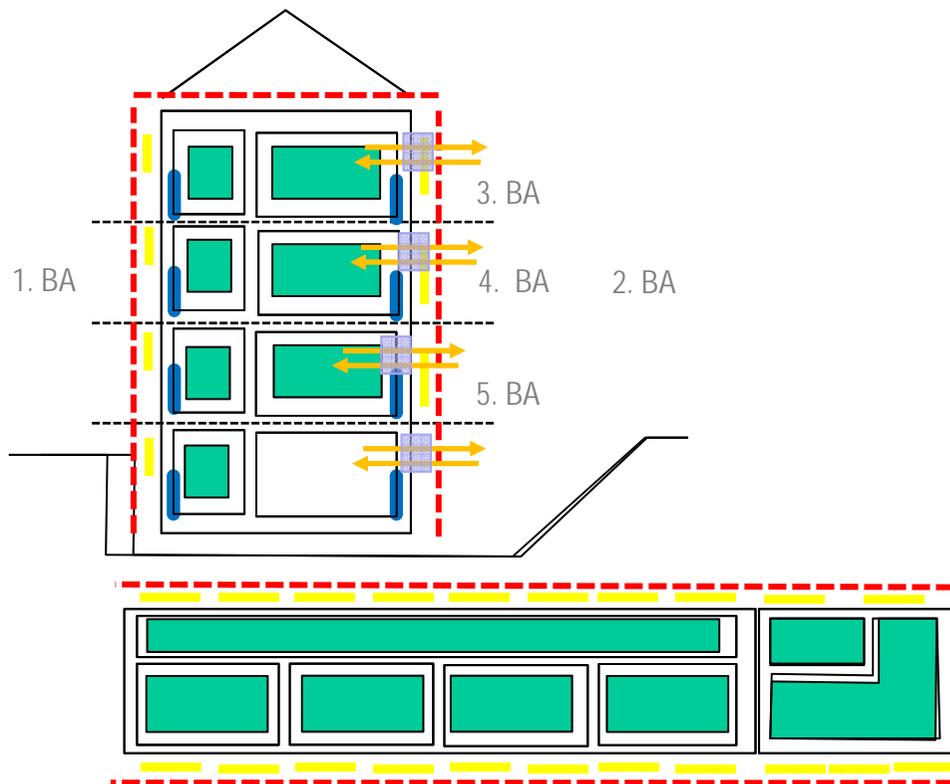
4(5) Bauabschnitte von 2017 bis 2021:

1.0 BA Hülle

1.1 Fassade Nord
Bühendecke, UG Aussenwand

1.2. Fassade Süd

2.0 BA Innen 2. OG Klassen

3.0 BA Innen 1. OG Klassen

4.0 BA Innen EG Klassen
Untergeschoss

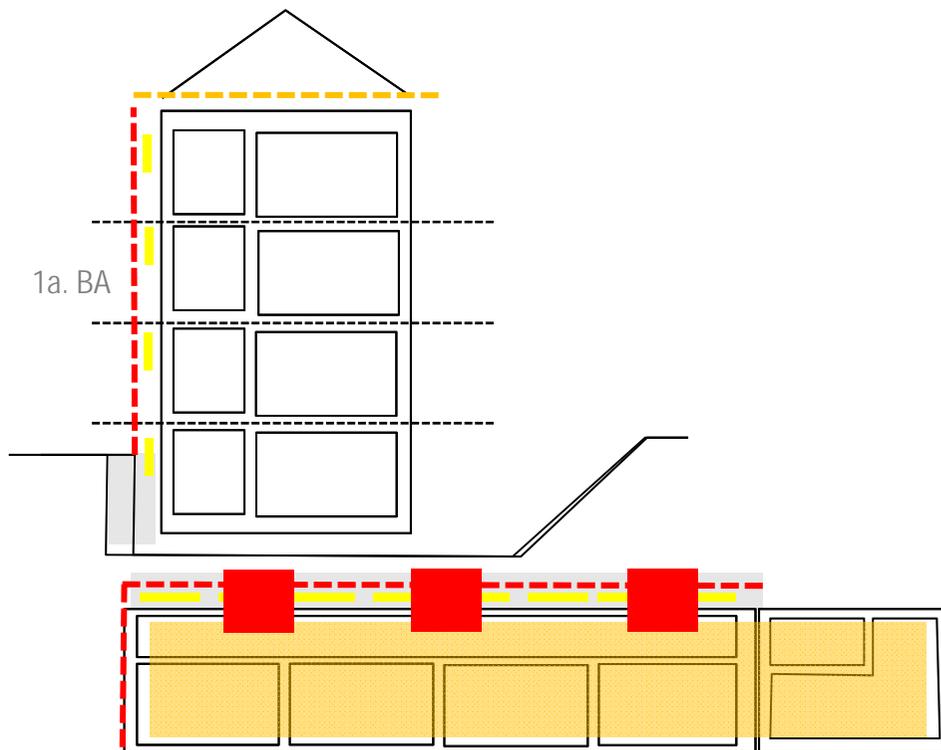
1. BA Hülle Fassade Nord Dach

Vorgefertigte hinterlüftete Fassade
Alternative Vollwärmeschutz 470 m²

Perimeterdämmung Nord 250 m²

Dachbodendämmung 550 m²

Fenster 3 fach Verglasung $U_w=0,9$
56 St., ca. 250 m²

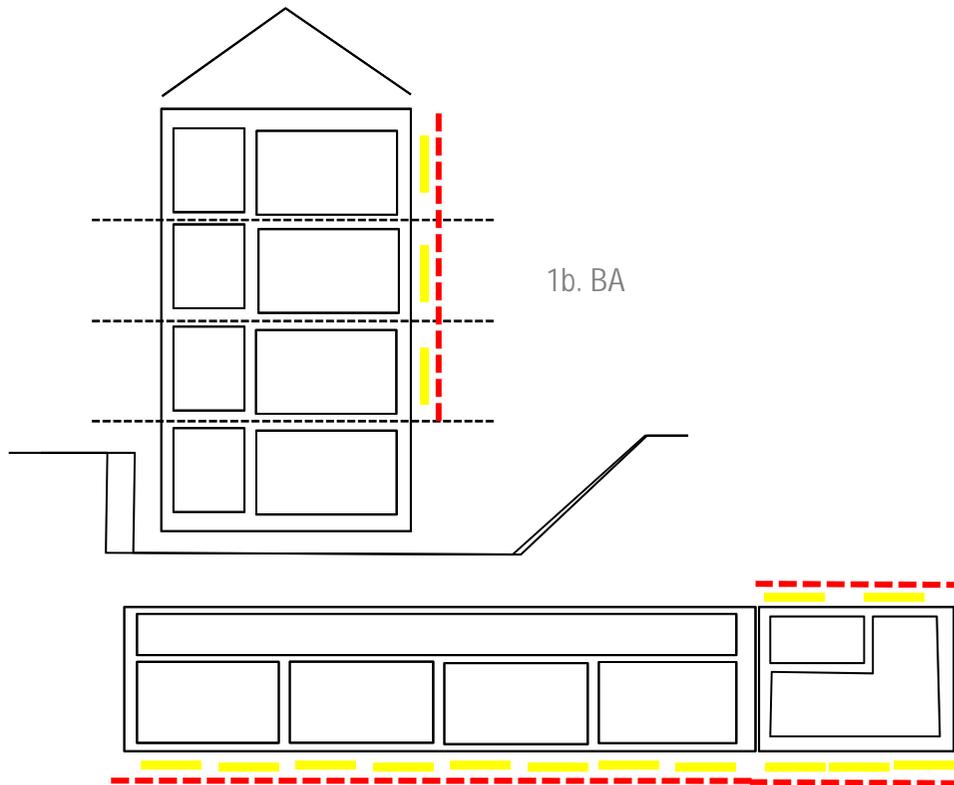
2. BA Hülle Fassade Süd

Vorgefertigte hinterlüftete
Fassade 1000 m²

Fenster 3 fach Verglasung $U_w=0,9$
88 St., ca. 300 m²

Fensterfläche Süd Reduzierung um 25%

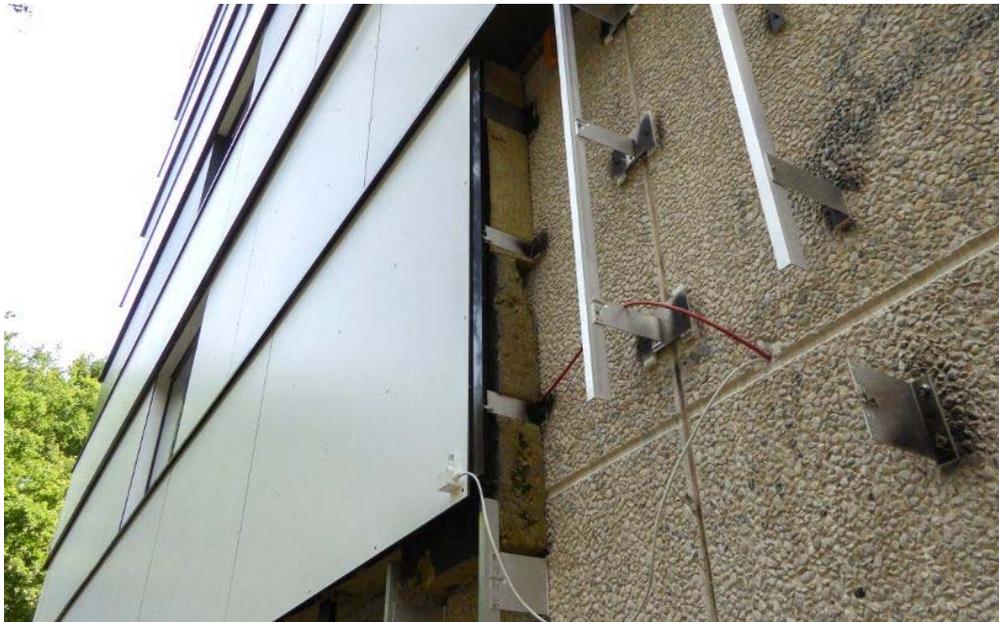
Aufbau Fassade Nord – Hinterlüftet - Materialtrennung

Abstandshalter versetzen
Minimierung der Wärmebrücken

Dazwischen die
Mineralfüllung

Traglattung

hinterlüftet

Materialtrennung

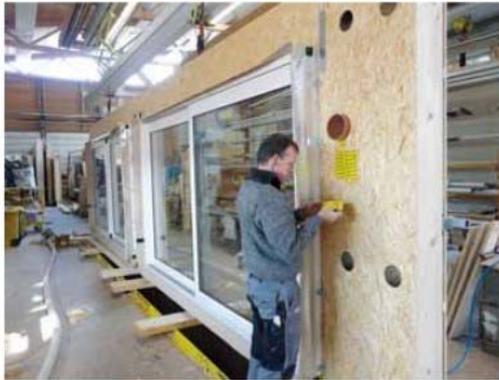
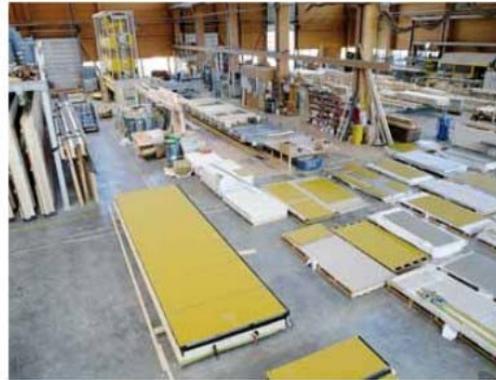
Hohe Vorfertigung

Schnelle Bauzeit

hinterlüftet

Materialtrennung

zerlegbar

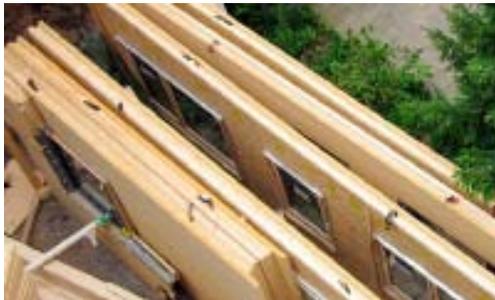
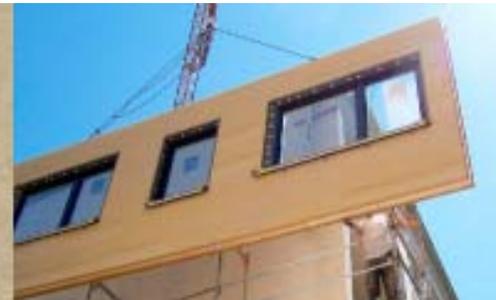
U-Wert neu gesamt 0,23 W/m²K
alt 1,16 W/m²K

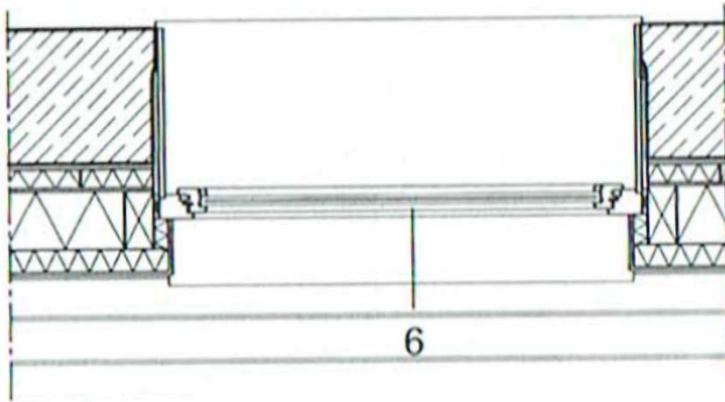
Detail Fassade Fertigteil

- vorgefertigte vorgesetzte elementierte Holzkonstruktion
- Dämmung min 120 mm Mineralwolle
- Fenster 3-fach $U_w \text{ neu} = 0,9 \text{ W/m}^2\text{K}$
alt 3,3 W/m²K
- Sonnenschutz
- Lüftungsgerät
- hinterlüftete Fassade in Metall, Holz

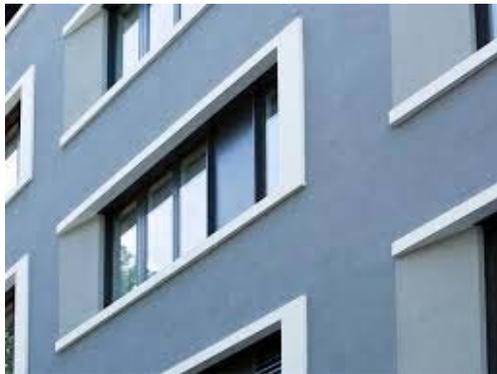
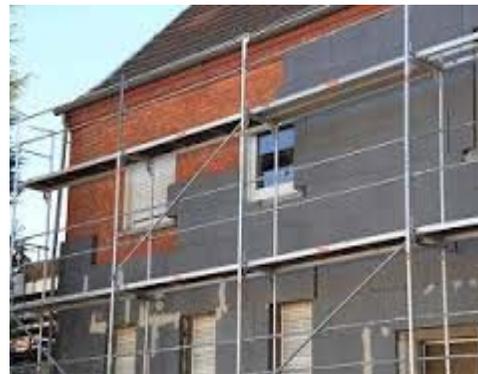
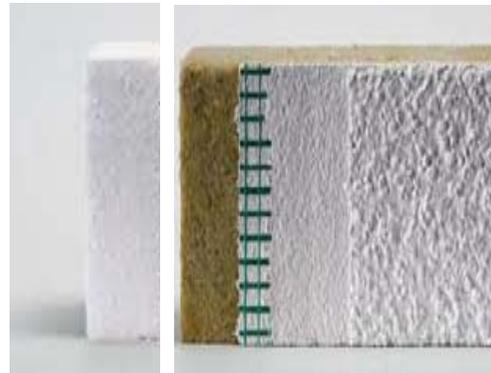
Alternative Fassade

Wärmedämmverbundsystem – WDVS

„Vollwärmeschutz“

Mineralwolle / EPS

Dämmstärke bis zu 300 mm

Vorteile: Kostengünstig

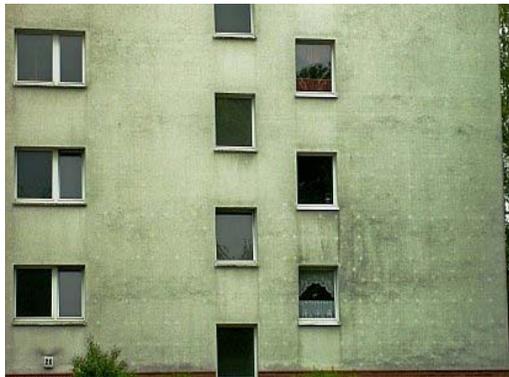
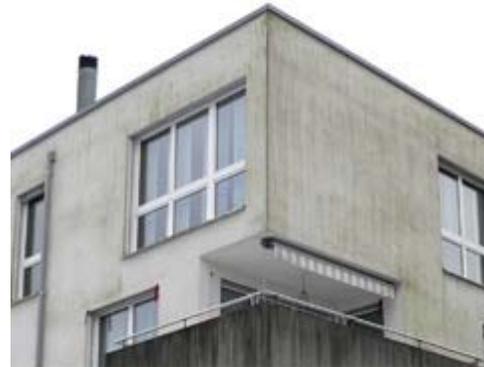
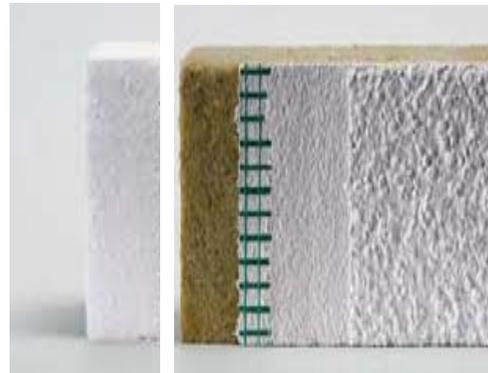
Nachteile:

Wärmedämmverbundsystem – WDVS

- Schimmel/Algenbefall
- Entsorgungsprobleme Bauteile nicht trennbar
- Brandgefahr
- Vandalismus Problematik - leicht zerstörbar

- Ausführungszeit
 - Bauzeit länger -Keine Vorfertigung
 - Aussentemperatur abhängig
