# **BRENZER SCHULE**

ehemalige Grundschule des Ortsteils Brenz

Untersuchung zum Sanierungsaufwand

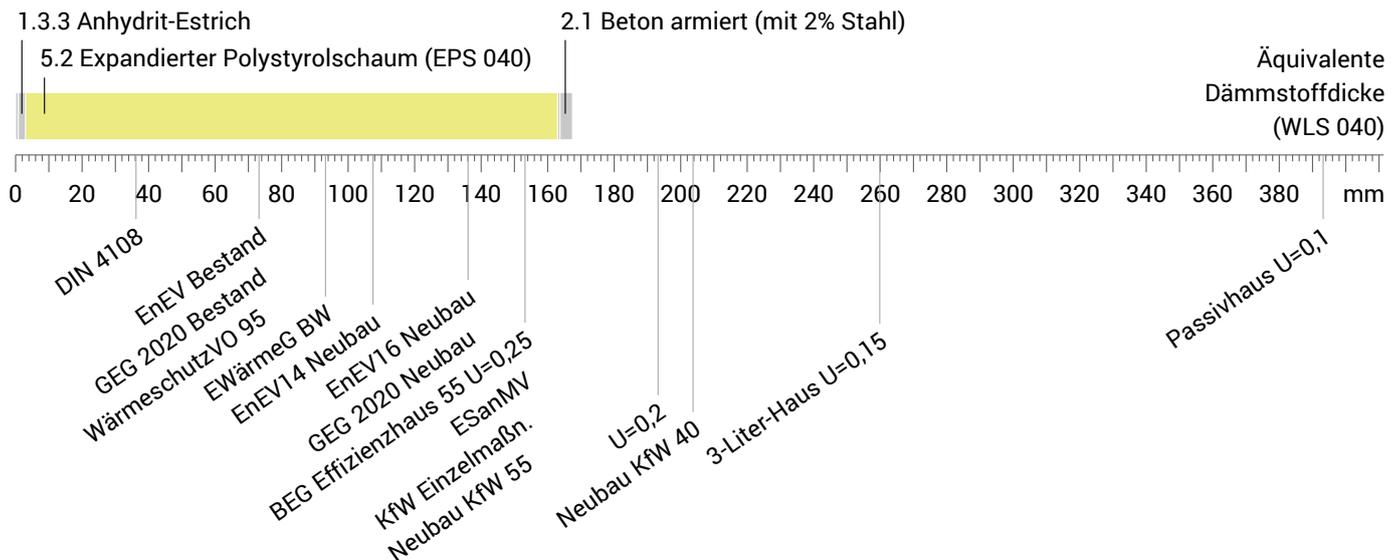
Raumluft:  $20,0^\circ\text{C} / 50\%$   
 Erdreich:  $0,0^\circ\text{C} / 100\%$   
 Oberflächentemp.:  $19,2^\circ\text{C} / 0,2^\circ\text{C}$

sd-Wert:  $280,2 \text{ m}$

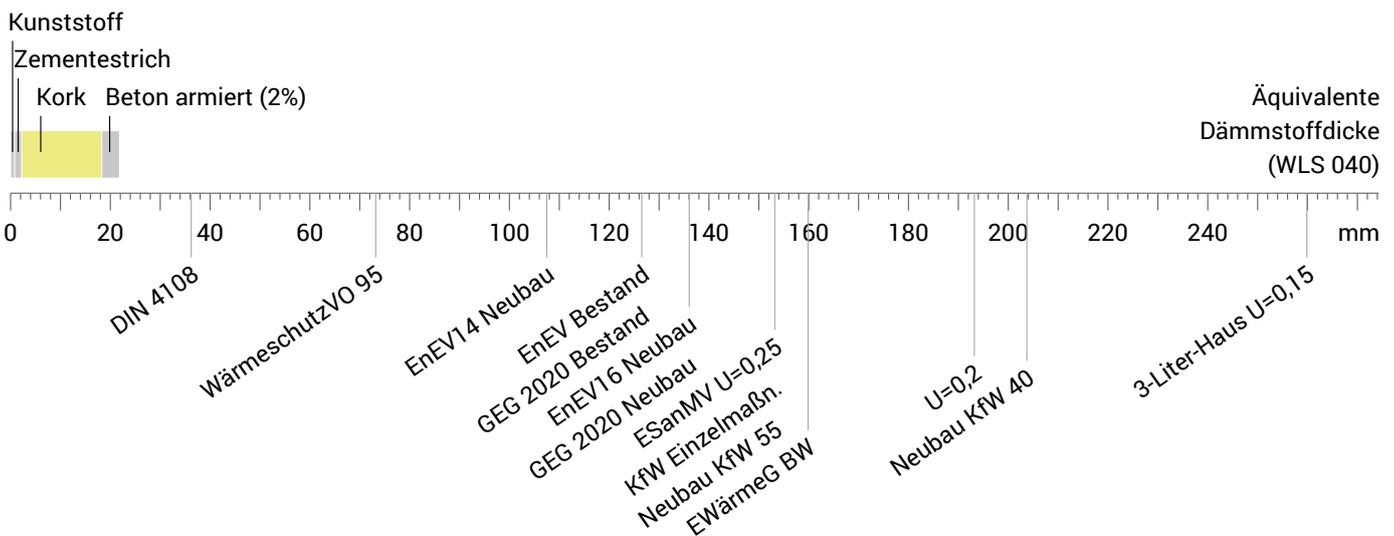
Bodenplatte, nicht unterkellert,  $U=1,41 \text{ W}/(\text{m}^2\text{K})$

Raumluft:  $20,0^\circ\text{C} / 50\%$   
Erdreich:  $0,0^\circ\text{C} / 80\%$   
Oberflächentemp.:  $13,9^\circ\text{C} / 1,0^\circ\text{C}$

sd-Wert: 76,8 m

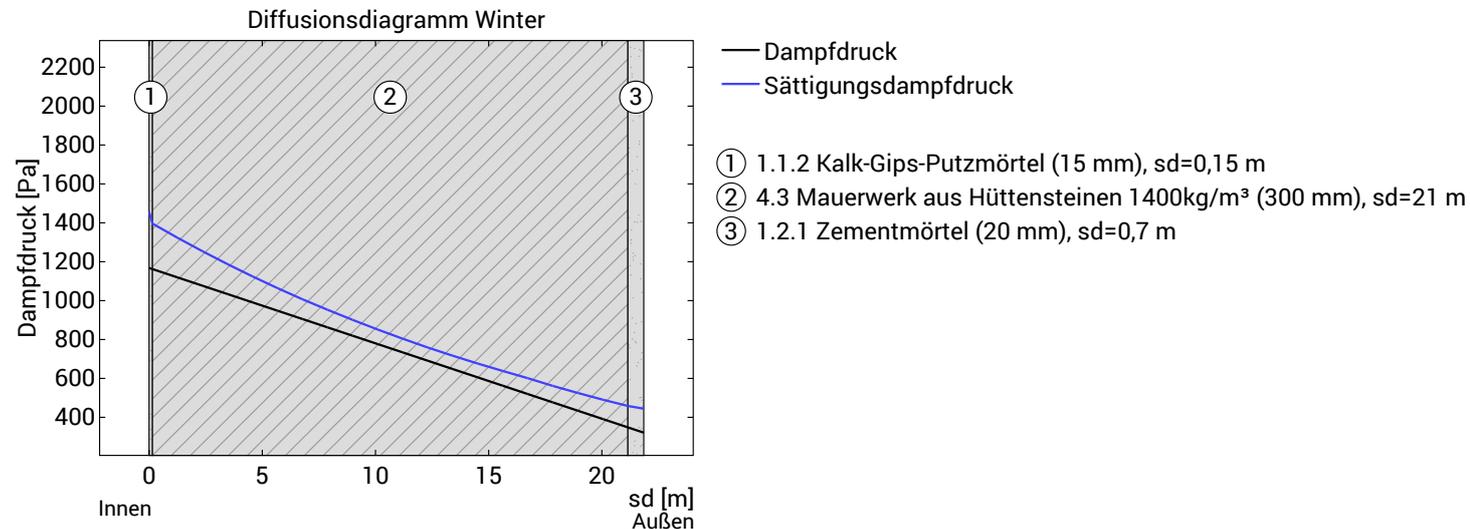
Unter den angenommenen Bedingungen ist der untersuchte Querschnitt frei von Tauwasserbildung im Bauteilinneren. ✔
