Sanierung und Erweiterung der bestehenden Brunnenanlage

Errichtung eines neuen Wasserspiels

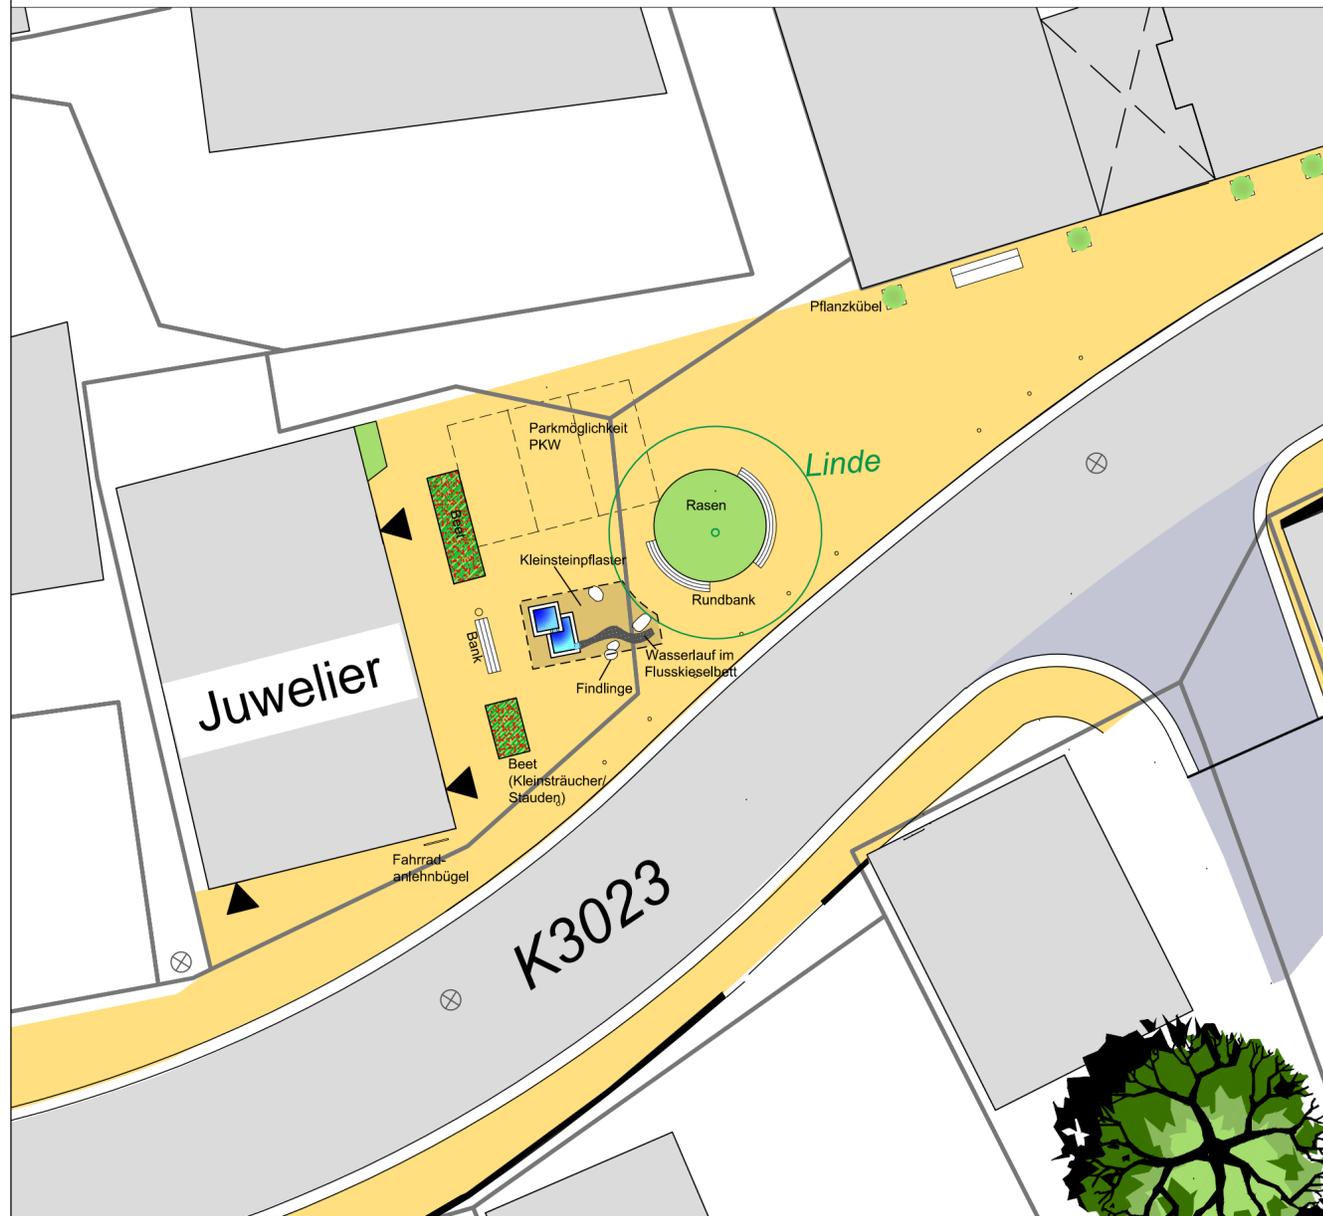
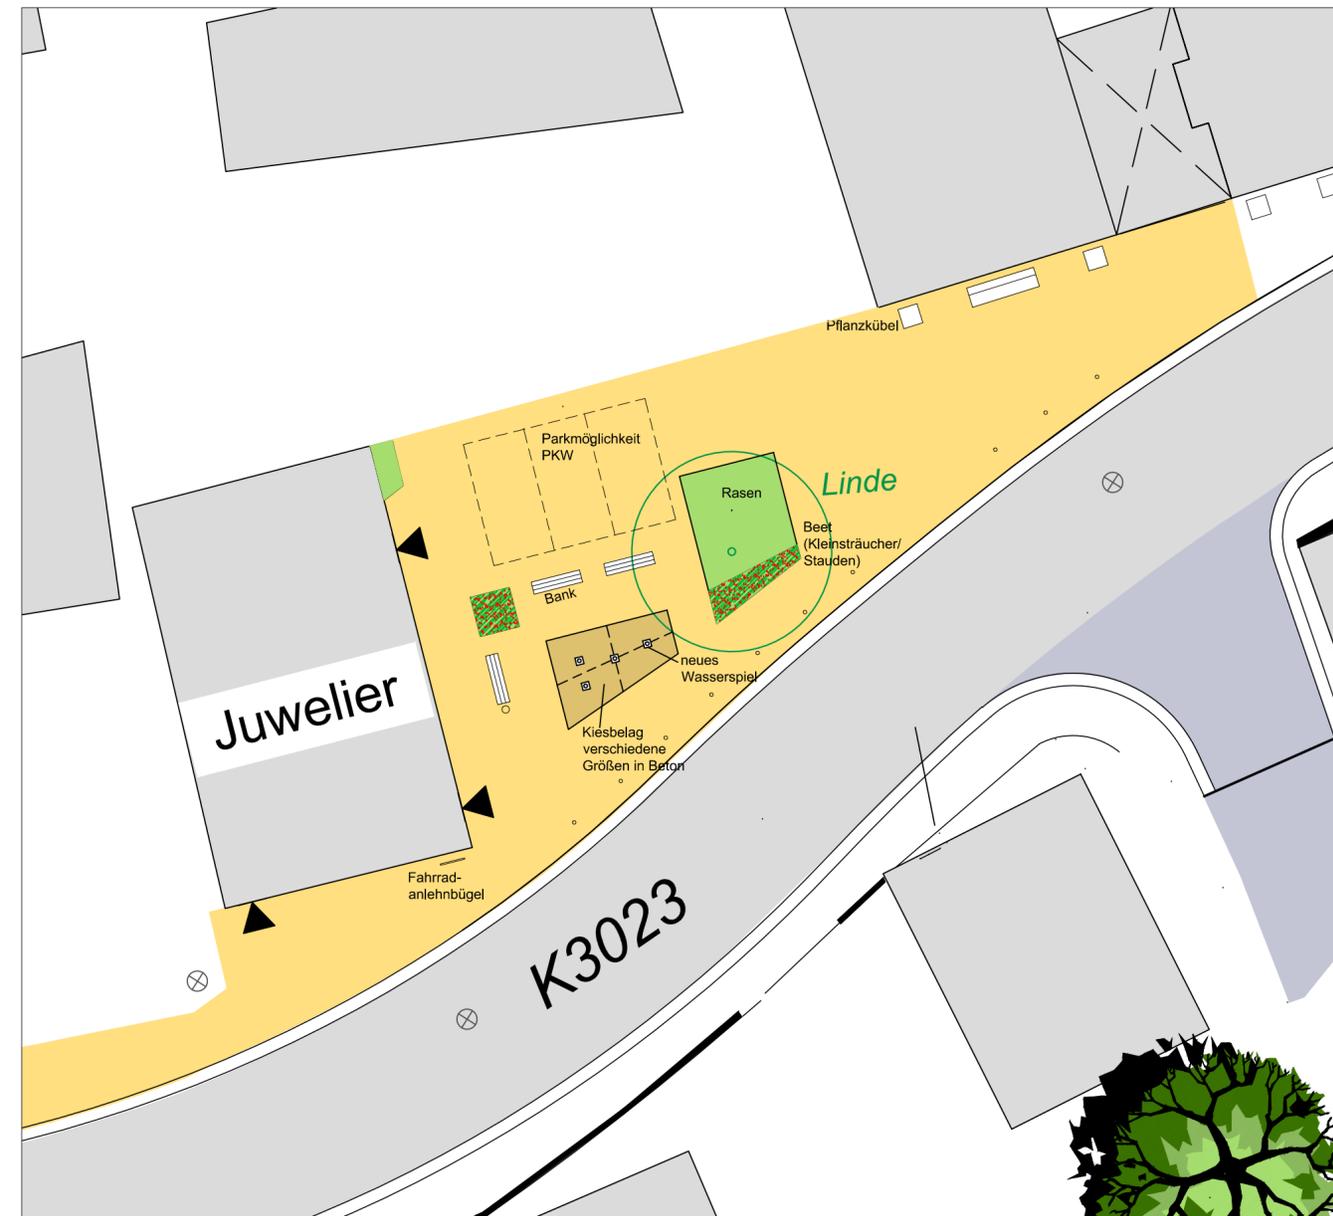
Die bestehenden Beton-Brunnenanlage soll gereinigt und frisch versiegelt werden mit Herstellung eines Überlaufs im unteren Becken für die Wasserführung auf die Platzfläche.
Hier wird im Flächenbelag eine "mäandrierende" Rinne aus Flusskieselsteinen hergestellt als Assoziation an die Brenz. Der unmittelbare Bereich um die Brunnenanlage wird durch Natursteinpflaster vom Betonpflasterbelag des Gehweges und des restlichen Platzes abgesetzt. Einzelne Findlinge sind auf dieser Fläche positioniert. Die Kombination des Wassers mit den Findlingen bietet eine interessante Spiel- u. Aufenthaltsmöglichkeiten.
Vor dem Juwelier und unter der großen Linde werden Sitzmöglichkeiten geschaffen.
Beete mit blühenden Kleinsträuchern und Stauden zwischen der Brunnenanlage und dem Juweliersgeschäft runden die Platzfläche ab.

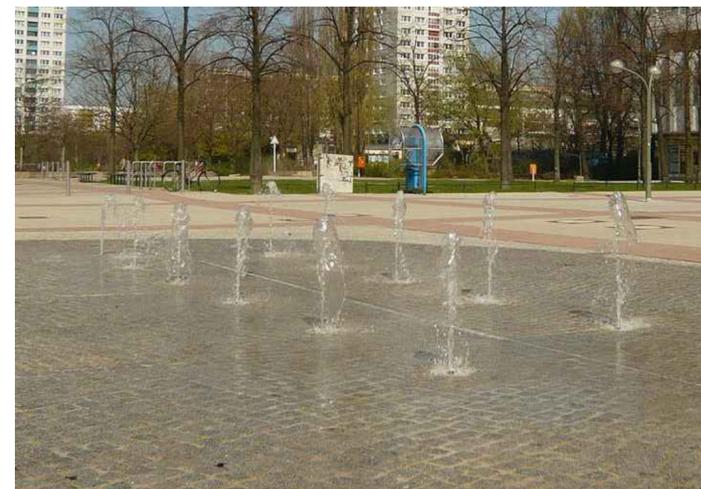
Beispiel

Alternativ zur Sanierung des bestehenden Brunnens besteht die Möglichkeit eine neue Anlage zu errichten. Unser Vorschlag dafür ist ein neues Wasserspiel mit aus dem Boden kommenden Fontänen, inkl. neuer Anschlusstechnik und Wasserreservoir.
Ähnlich einer Kneipp-Anlage wird der Boden um die Fontänen mit 4 verschiedenen Belägen hergestellt, die vom Wasser überflossen werden. Interessant und kreislaufanregend beim Spielen und Durchqueren für Kinder und Erwachsene.
Um das Wasserspiel sind Sitzmöglichkeiten angeordnet. Beete mit Blühpflanzen und die Rasenfäche unter der Linde vervollständigen den Platz an der Wasserspielanlage.
